COMPTE RENDU DU SUIVI DE CHAINES D'EROSION SUR LE SITE D'INGRANDES

9/10/2003

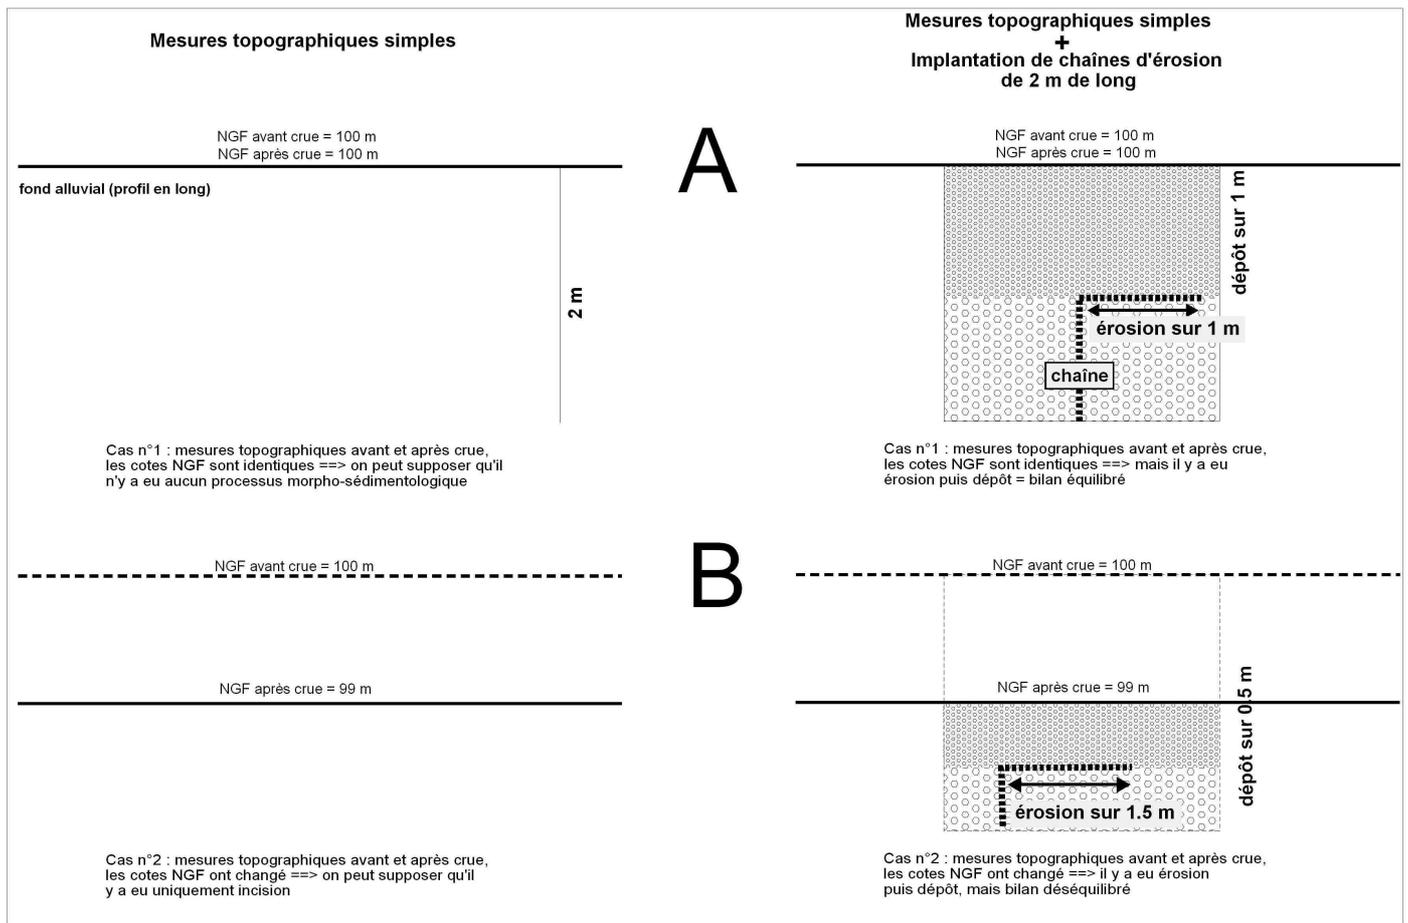
Figure 1

La figure 1 montre qu'avec de simples mesures topographiques, on a une image tronquée des processus.

- En A, on peut imaginer, sans application de la méthode de la chaîne, que l'on a eu aucun mouvement : stabilité des fonds ? Avec la chaîne, on sait que l'on a eu une érosion du fond sur 1 m et un remblaiement sur la même épaisseur. Le bilan local est toujours équilibré mais on saisit mieux les processus d'équilibrage sédimentaire.
- En B, on sait que l'on a eu un abaissement du fond sur 1 m dans les 2 cas, mais avec la chaîne on comprend que l'incision a été plus intense que la simple différence de cote (1.5 m et non 1 m) et qu'elle a été en partie compensée par un dépôt.

Le principe consiste à faire pénétrer dans le plancher alluvial, sur environ 2 m de profondeur, des chaînes métalliques dont les maillons font environ 1 cm de diamètre (voir figure 1). Ces chaînes sont repérées en x,y,z (par exemple au moyen d'un GPS différentiel) puis sont relevées, en fonction de l'objet de la recherche, après une crue, n crues, une années complète etc.

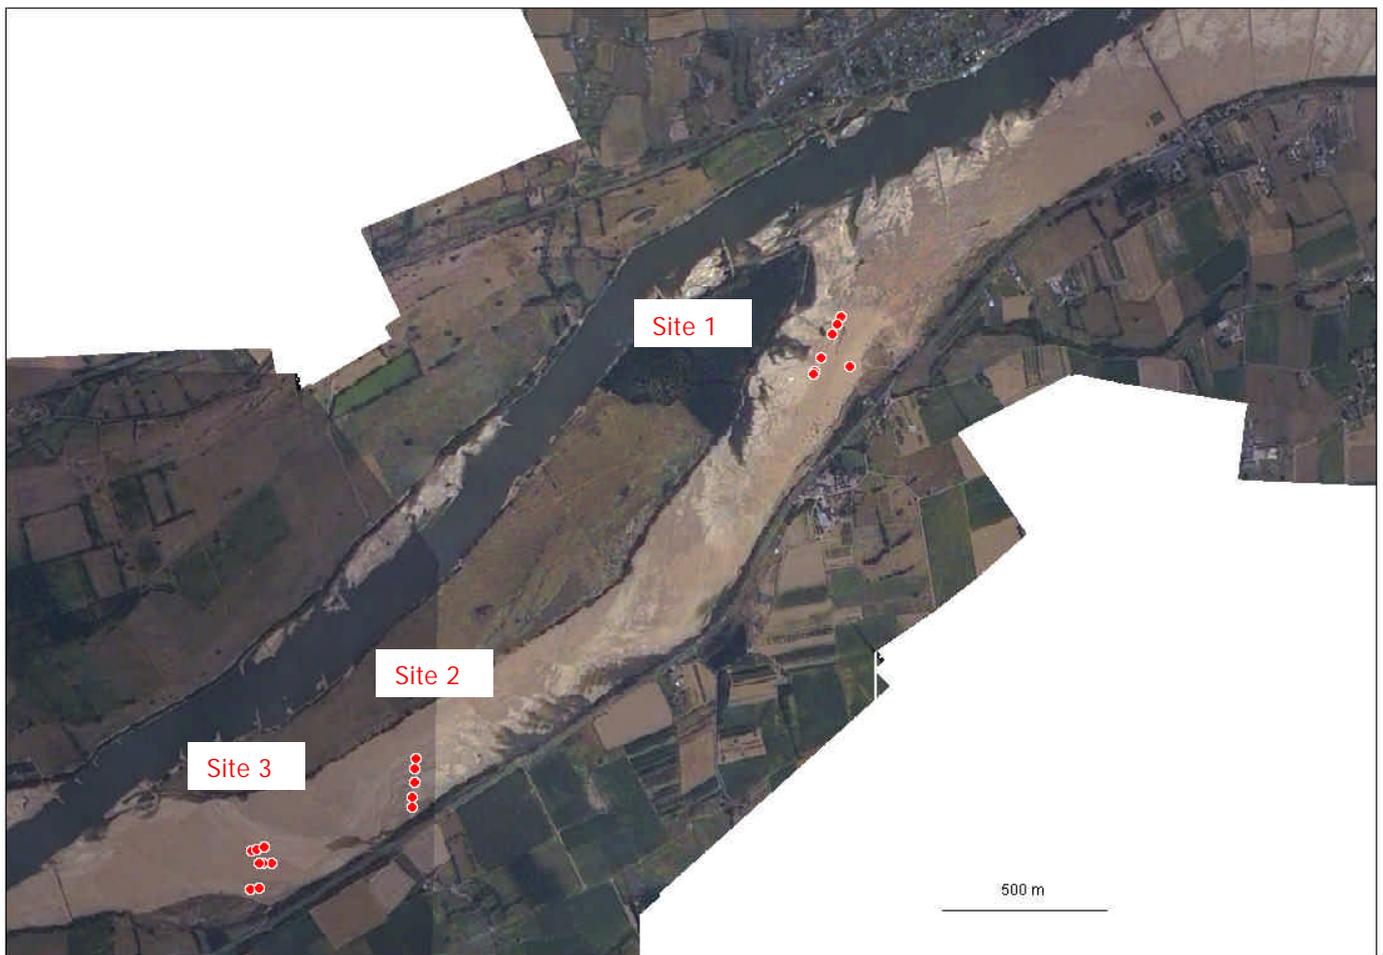
Figure 2 : localisation des sites d'implantation des chaînes (fond photo SIEL, 1995).

S'agissant de tester la méthode, nous avons choisi 3 sites et 3 modes d'implantation des chaînes.

Sur le site 1, le plus amont, 6 chaînes ont été installées dans l'axe longitudinal, le long d'une « grosse » dune en cours de migration. Une chaîne supplémentaire a été implantée sur le sommet de cette grosse dune (voir la topographie détaillée figures 3 et 4).

Sur le site 2, 5 chaînes ont été installées perpendiculairement au bras, au travers d'un point d'inflexion entre 2 mouilles (zones de surcreusement, voir figure 5 et 6).

Sur le site 3, 8 chaînes ont été disposées sur une dune en migration dont 6 en amont (sur la dune) et 2 en aval immédiat du front de dune (voir figures 7 et 8).

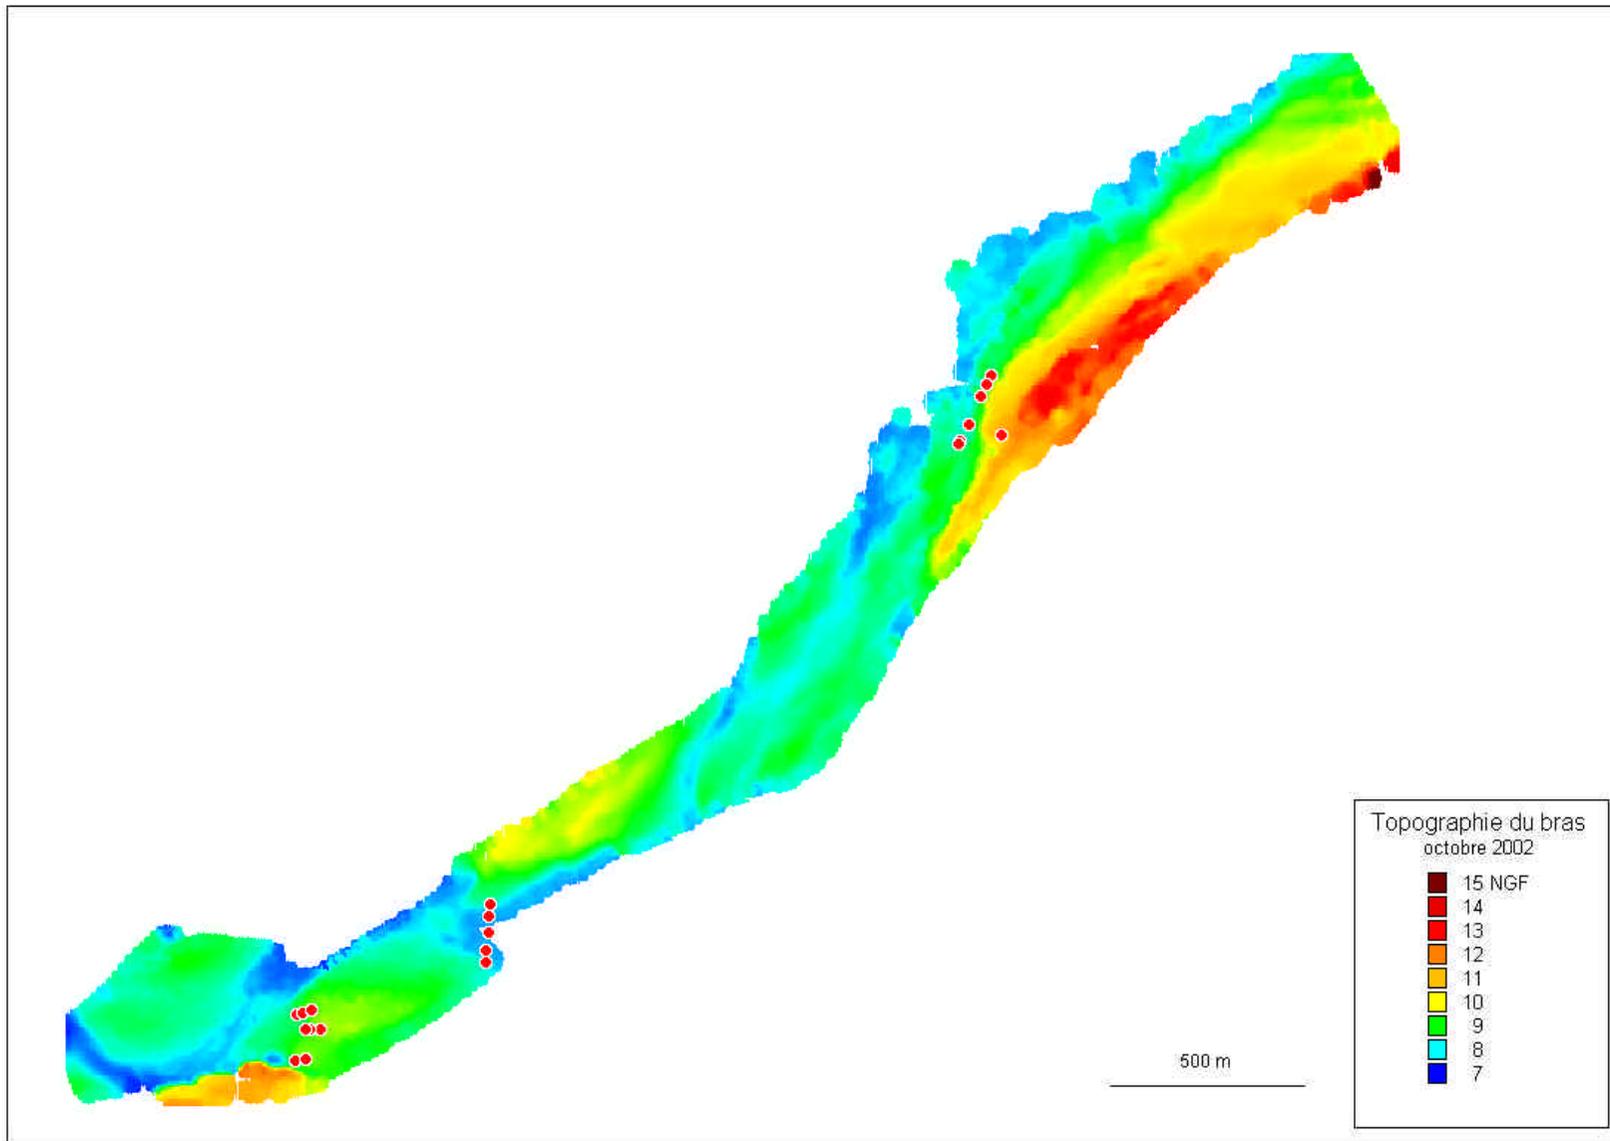
Figure 3 : topographie du bras 1 mois après l'implantation des chaînes (octobre 2002)

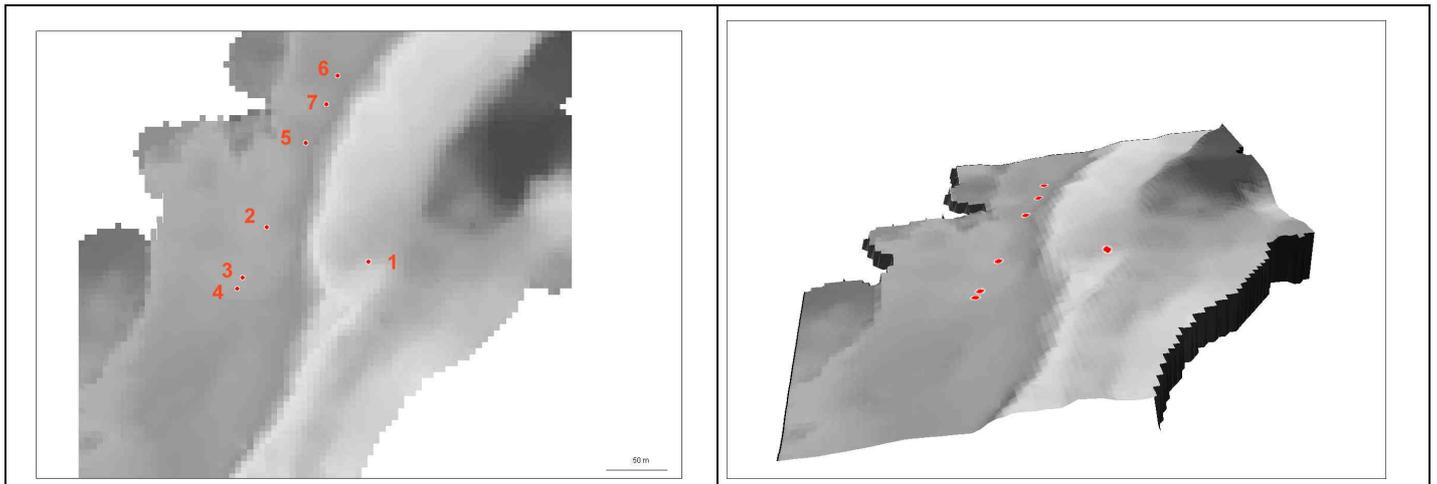
Figure 4 : site 1 (octobre 2002) : localisation des chaînes

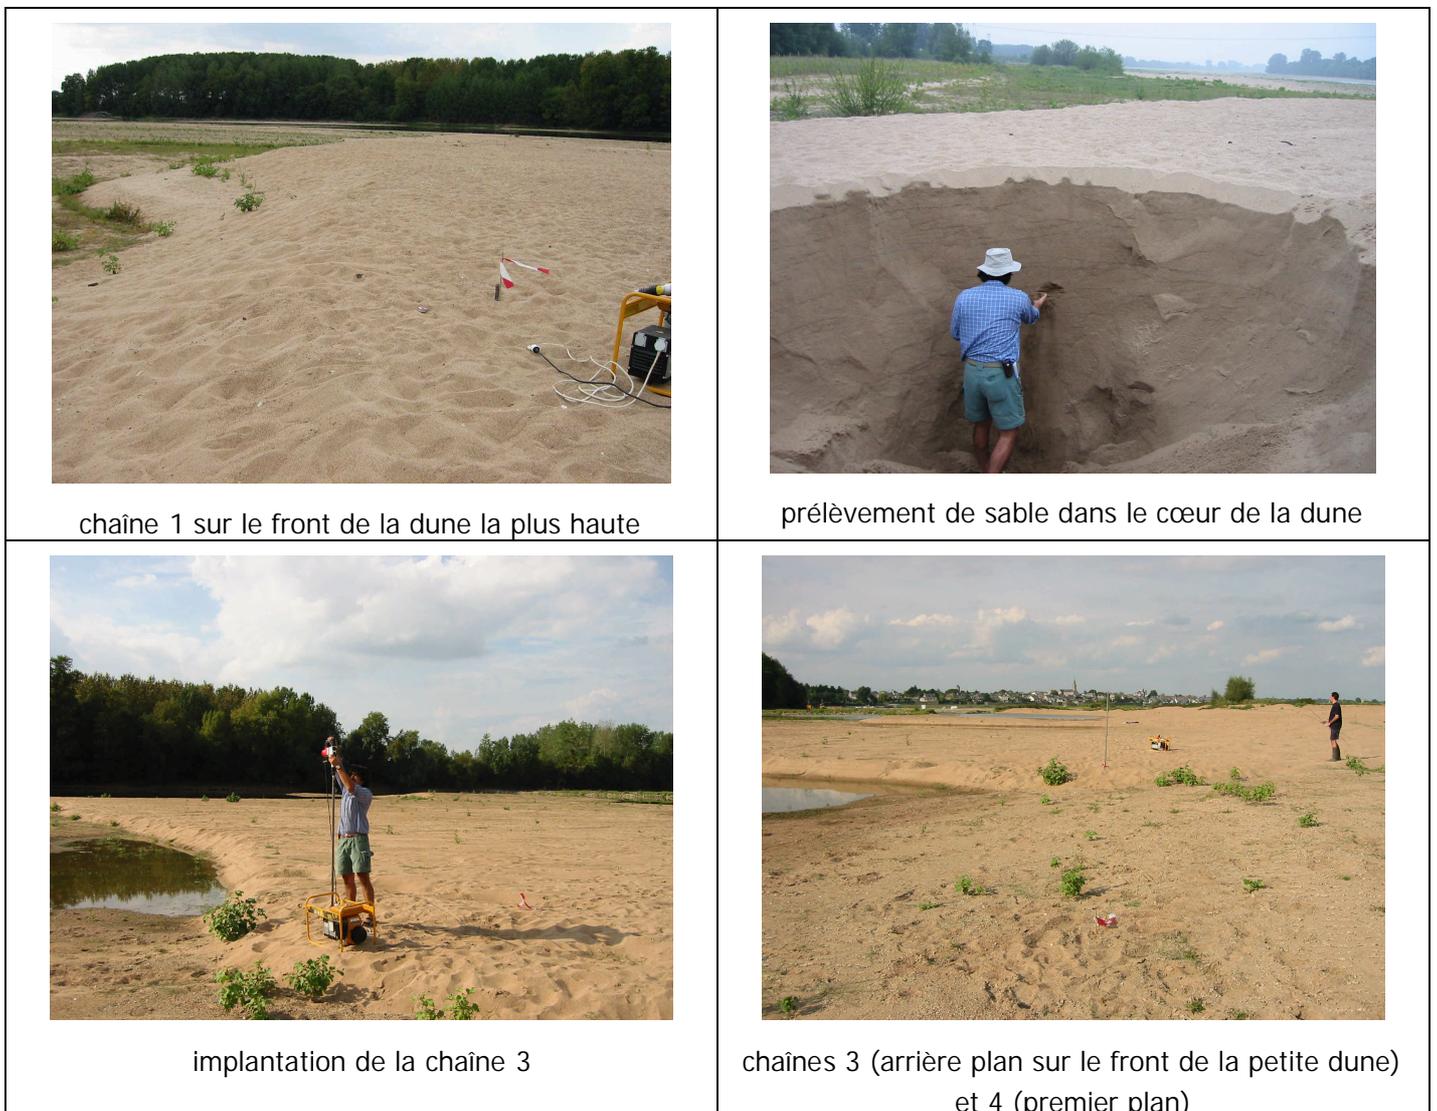
chaîne 1 sur le front de la dune la plus haute

prélèvement de sable dans le cœur de la dune

implantation de la chaîne 3

chaînes 3 (arrière plan sur le front de la petite dune)
et 4 (premier plan)

Les 3 chaînes aval indiquent une érosion suivi d'un dépôt. Il est intéressant d'analyser en particulier le bilan donné par les 2 chaînes les plus aval (3 et 4, revoir planche photo 1). La chaîne 3, située sur le front d'une petite dune (le delta Z initial par rapport à la chaîne 4 située en aval est de 24 cm) indique une progression de la dune par érosion/sédimentation de la même épaisseur d'alluvions alors qu'il est couramment admis qu'une dune se propage par érosion de la partie amont de la dune (queue de dune) et que le front n'est mobilisé que bien plus tard, lorsqu'il se situe lui même sur la partie la plus amont de la dune (voir figure 8).

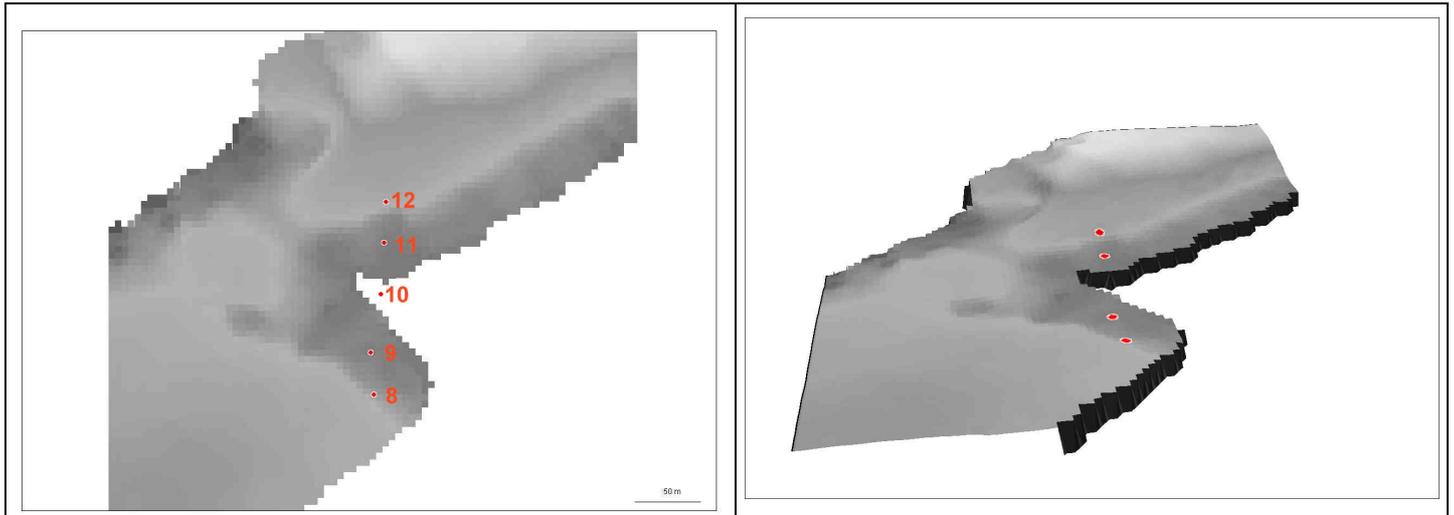
Figure 5 : site 2 (octobre 2002) : localisation des chaînes

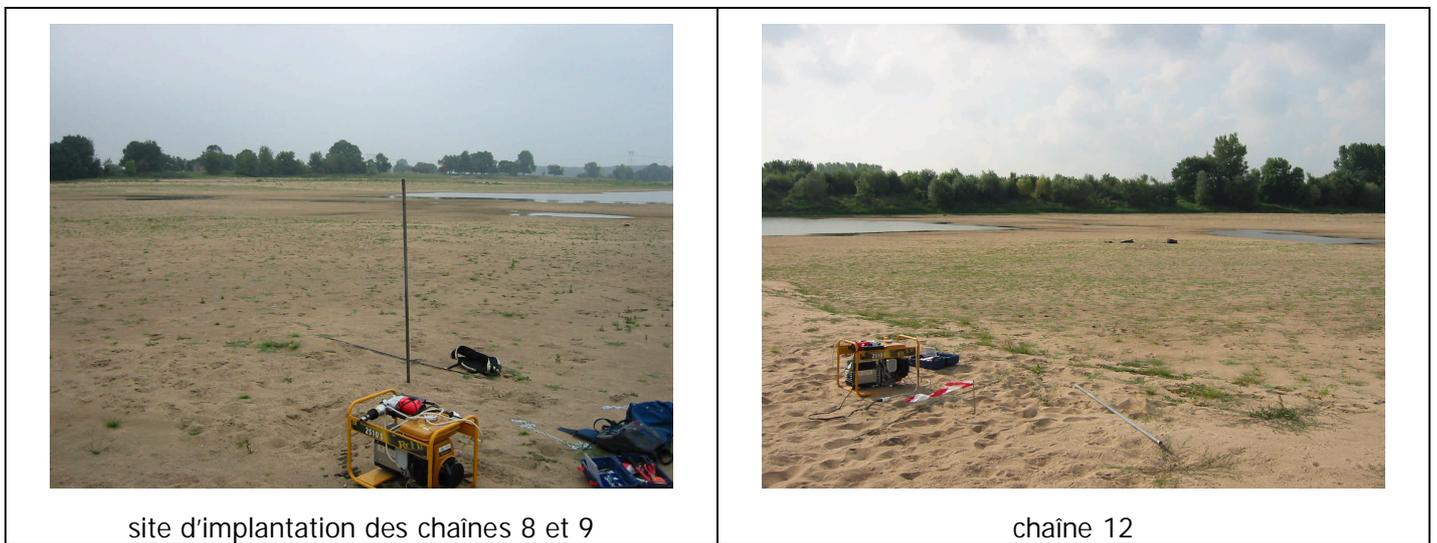
planche photo 2

site d'implantation des chaînes 8 et 9

chaîne 12

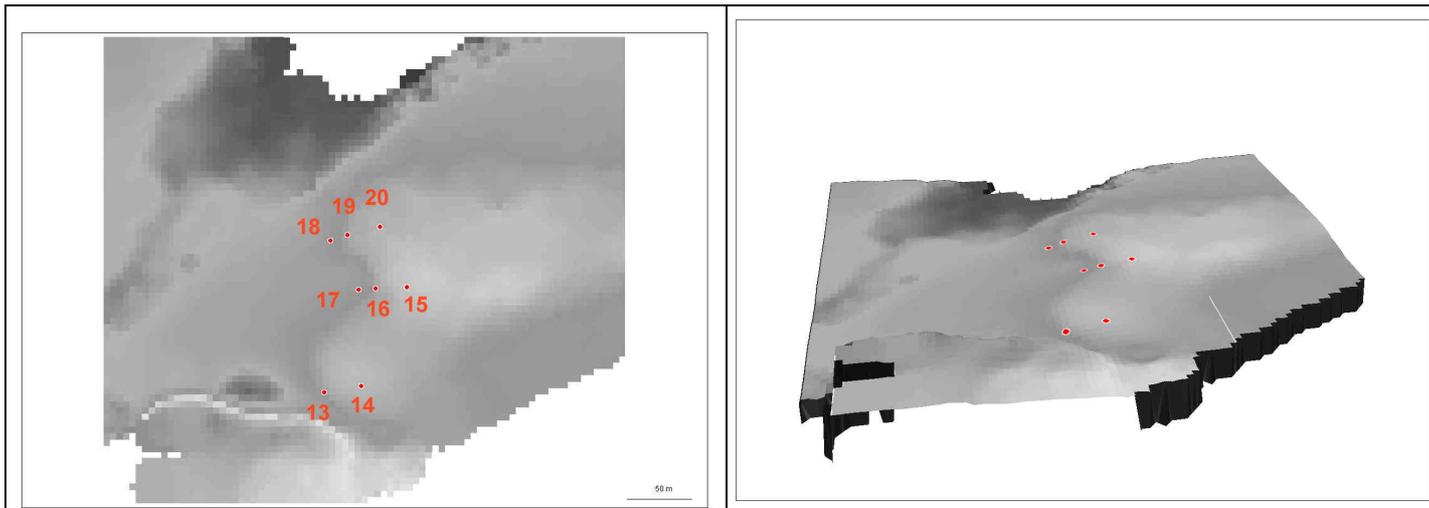
Figure 6 : site 3 (octobre 2002) : localisation des chaînes sur une dune en progression

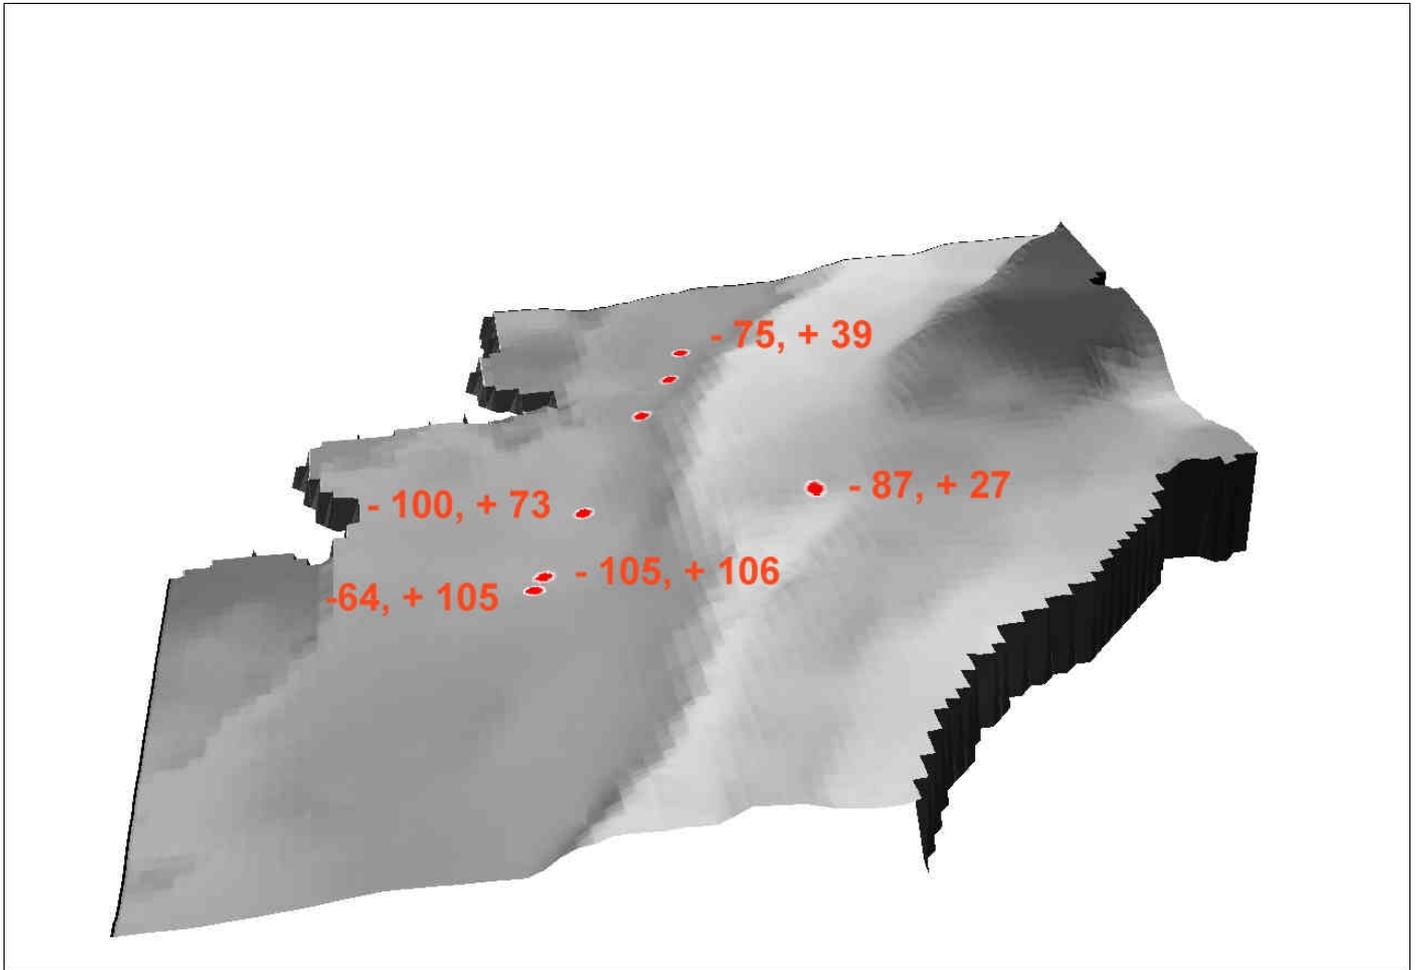
Figure 7 : évolution du site 1

La chaîne située sur le sommet de la dune massive indique essentiellement un déstockage, ce qui est aussi le cas sur la chaîne la plus amont.

De même la chaîne 4, située en aval immédiat du front, indique effectivement une propagation de la dune ($\Delta Z + 41 \text{ cm}$), mais après qu'il y ait eu 64 cm d'érosion puis 1.05 m de dépôt.

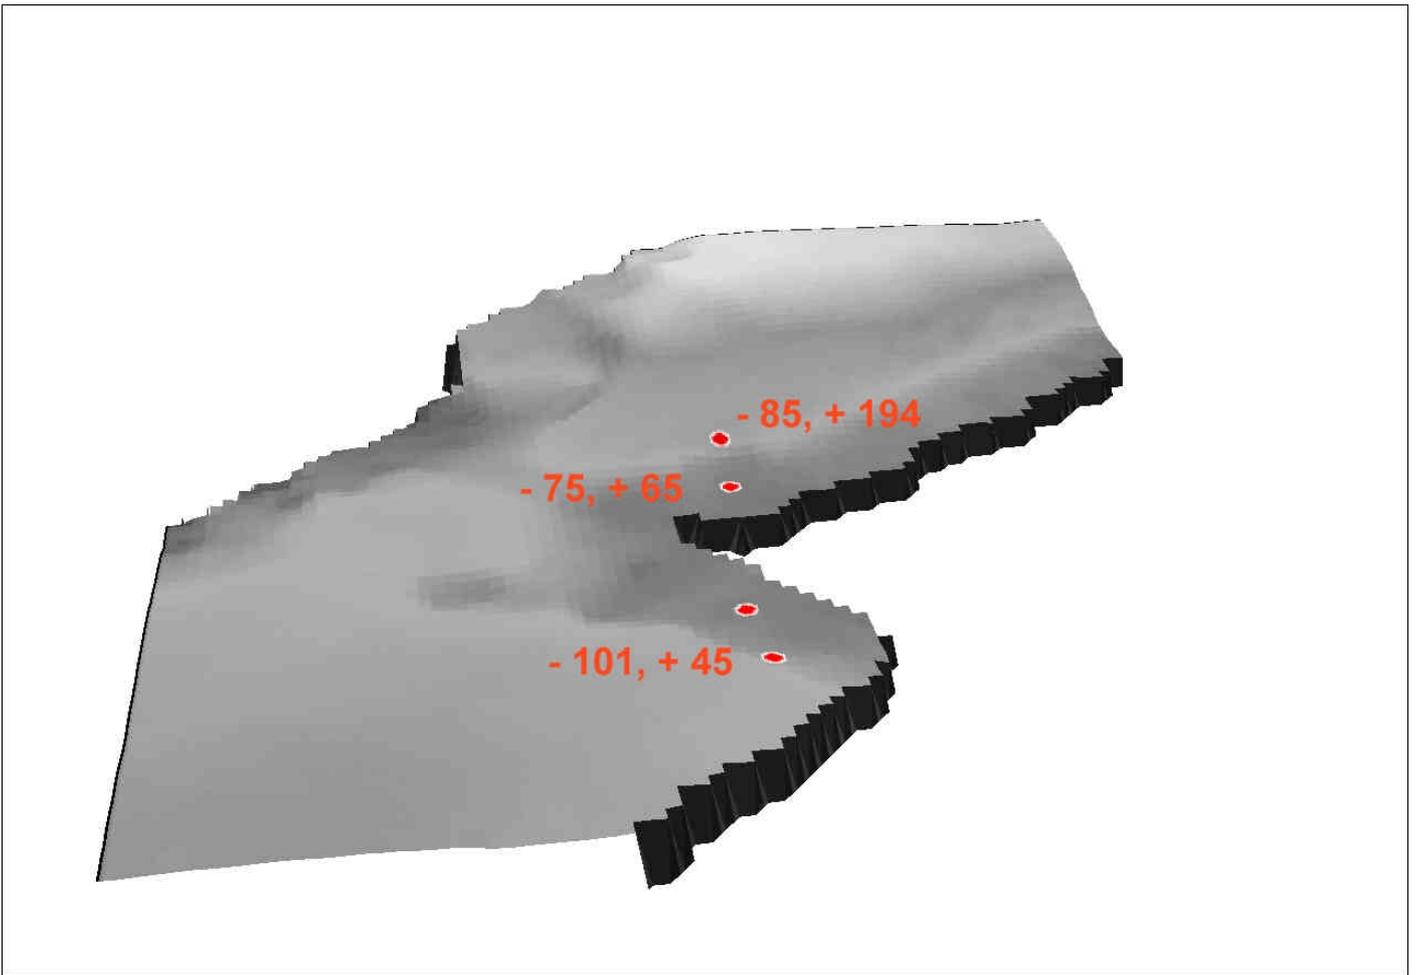
Figure 9 : évolution du site 2

La dune située à l'arrière plan a progressé vers l'aval de la même façon que sur le site 1 avec à la fois érosion (-85 cm) puis dépôt (+ 1.94 m).

Dans la dépression située en contrebas, l'incision a été le processus dominant (delta Z – 10 cm) bien qu'il y ait eu aussi érosion (- 75 cm) puis dépôt (+ 65 cm).

Le même schéma en plus marqué s'observe de l'autre côté de la dépression avec une incision de 56 cm décomposable en une phase d'érosion (-1.01 m) et de dépôt (+45 cm).

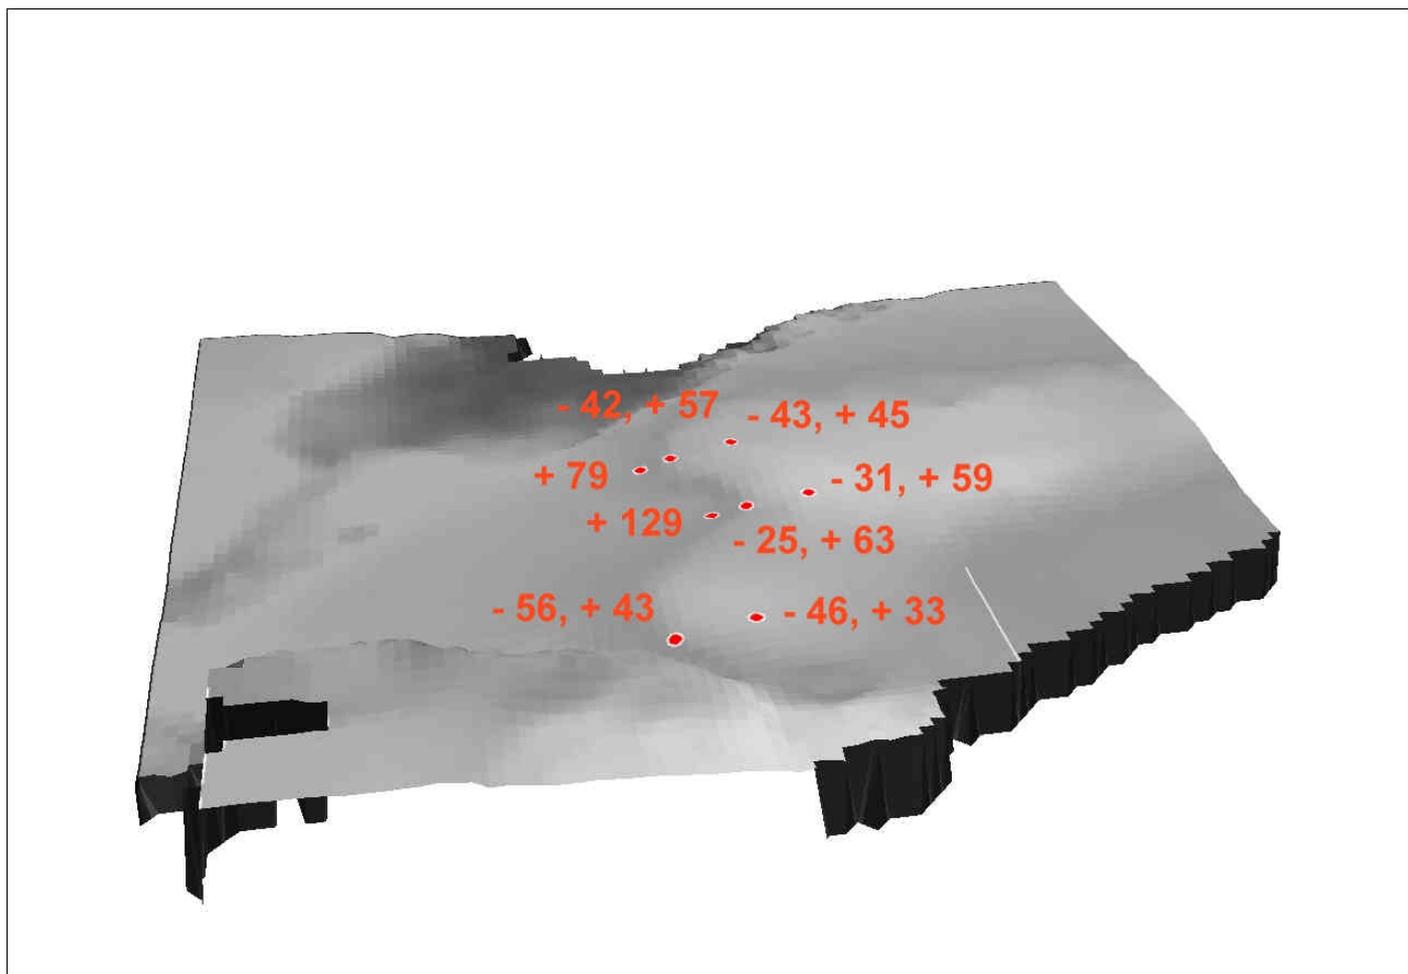
Figure 10 : évolution du site 3

Sur ce site, où les chaînes ont été implantées de manière à suivre l'évolution d'un front de dune, les processus ont été un peu différents.

Sur le sommet de dune, les 3 chaînes indiquent, comme sur les 2 autres sites, une propagation de la dune par érosion/dépôt, variable selon les secteurs : plutôt déficitaire sur les chaînes 13 et 14 (au premier plan), plutôt excédentaire sur les chaînes 15 et 16, plutôt équilibrée sur les chaînes 19 et 20 (à l'arrière plan).

Ce qui est plus frappant est l'évolution des 2 chaînes implantées immédiatement en aval du front de dune : il n'y a eu aucune érosion et uniquement du dépôt lié à la progradation de la dune (+1.29 m et +79 cm).

Compte tenu d'une évolution très différente de celle du site 1, où la zone aval de la dune avait subi une érosion avant la progradation de la dune, il semble possible d'émettre l'hypothèse d'une plus grande stabilité du substrat en aval de la dune sur le site 3 du fait de la présence d'une végétation herbacée beaucoup plus dense que sur les sites 1 et 2 (revoir les planches photos).

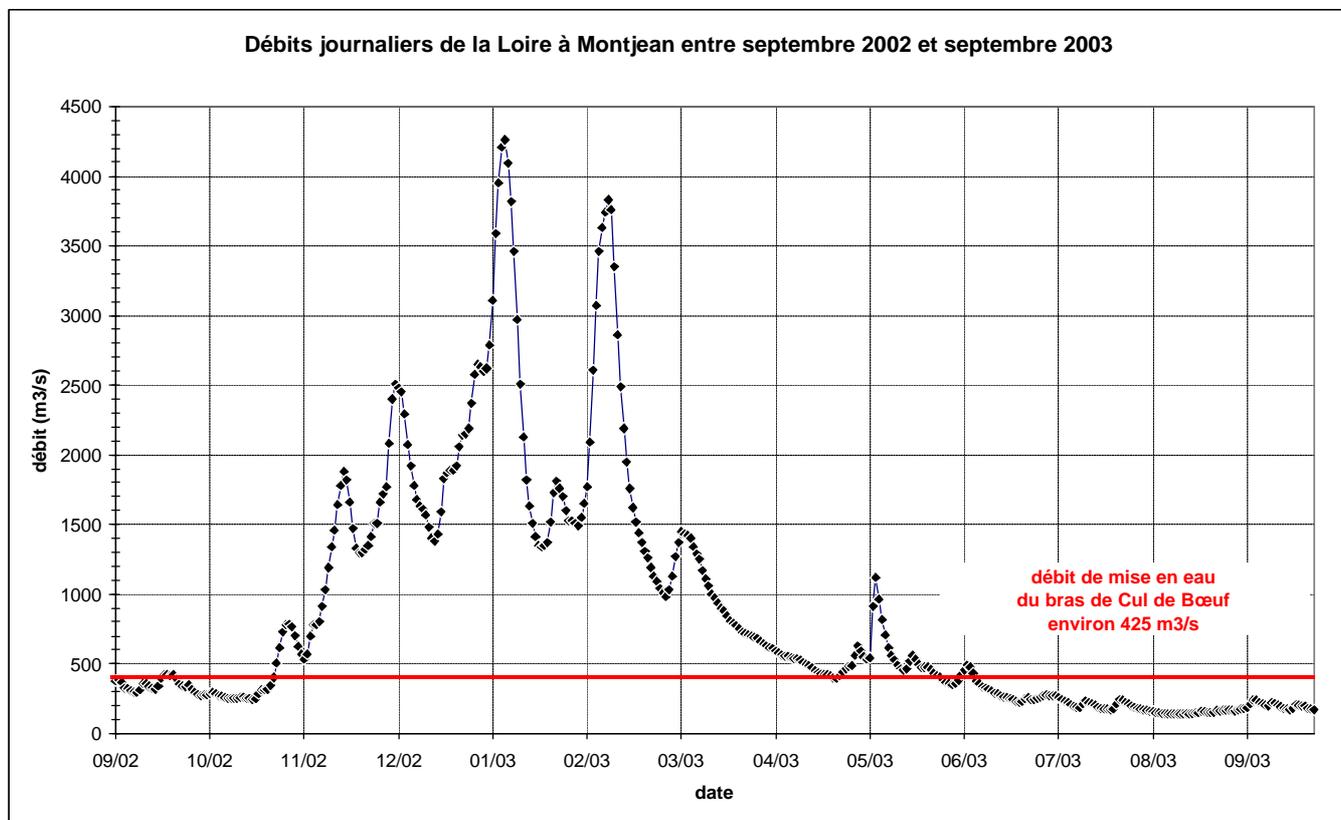
La période septembre 2002, septembre 2003 a été marquée par une hydrologie assez forte de la Loire dans le secteur d'étude, ce qui a permis une évolution notable du bras de Cul de Bœuf avec près de 220 jours où le débit a dépassé le débit théorique de mise en eau du bras (425 m³/s).

Figure 11 : hydrologie de la Loire à Montjean (source Diren de bassin Loire-Bretagne)
