## SUIVI DES IMPACTS ET DE L'EFFICACITE DES SEUILS DU FRESNE-SUR-LOIRE / INGRANDES

Analyse des données : extraits

décembre 2004

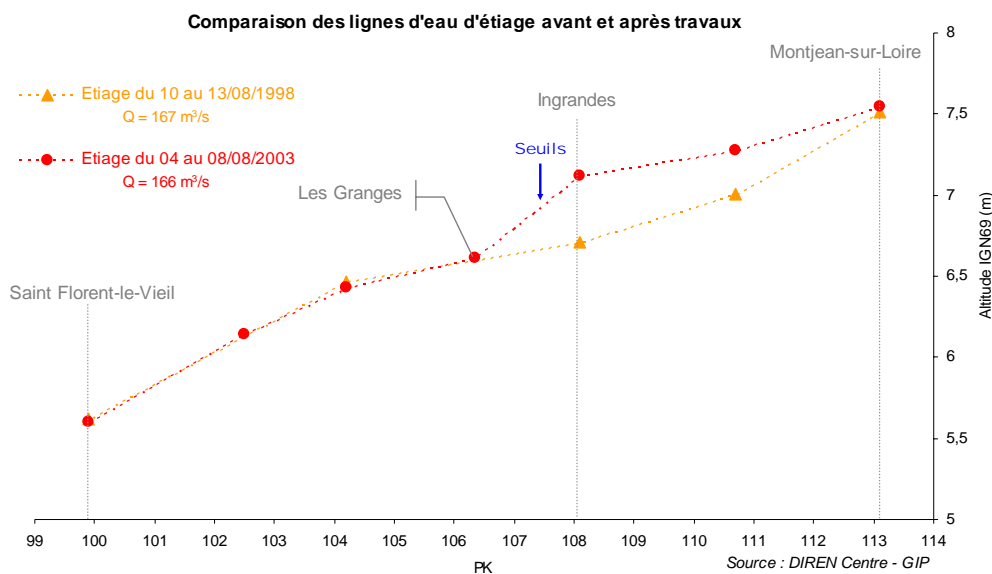
L'objectif de relèvement des niveaux d'eau d'étiage de la Loire de 0,50 m est atteint.

Pour un même débit d'étiage, de l'ordre de 170 m<sup>3</sup>/s, les hauteurs d'eau enregistrées à l'échelle d'Ingrandes montrent une élévation du niveau d'eau de 0,50 m entre 1998 et 2003.

Cette remontée est sensible jusqu'à environ 5 km à l'amont, aux environs de Montjean-sur-Loire. Par contre en aval (Les Granges), l'effet est nul.

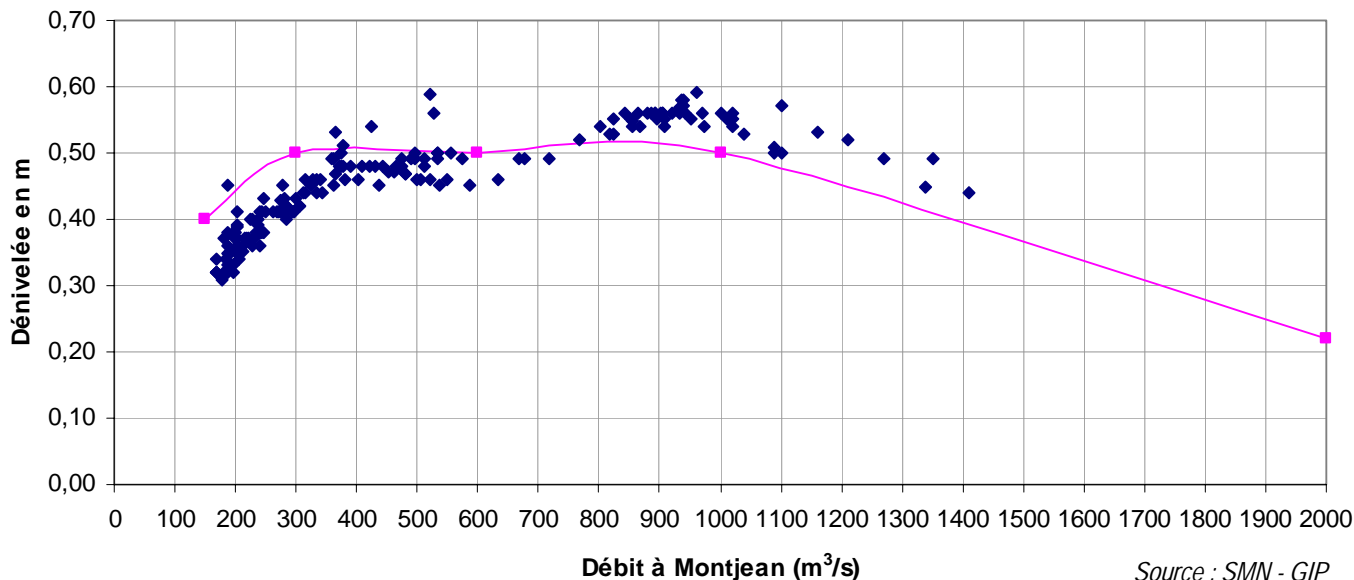
La dénivellée ou perte de charge mesurée entre avril et octobre 2004 (points bleus sur le graphique) varie entre 0,30 et 0,60 m sur une gamme de débits allant de 160 à 1400 m<sup>3</sup>/s. A noter que les dénivellées les plus élevées (entre 0,50 et 0,60 m) sont mesurées pour des débits compris entre 700 et 1300 m<sup>3</sup>/s. L'absence de donnée au-delà de 1400 m<sup>3</sup>/s ne permet

pas de conclure sur les dénivellées à débits élevés. En rose figure la courbe objectif (Analyse des critères d'efficacité, Ph. Lefort, 1998).

Ainsi, les résultats obtenus durant 6 mois en 2004 sont proches de l'objectif avec cependant une inconnue pour des débits supérieurs à 1400 m<sup>3</sup>/s.

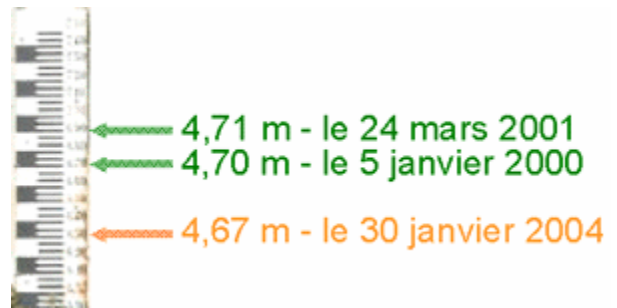
L'analyse porte sur un débit de crue de 4100 m<sup>3</sup>/s atteint en 2000, 2001 et 2004. Pour les 3 dates, les différences de hauteur sont négligeables, de l'ordre de 0,03 m.

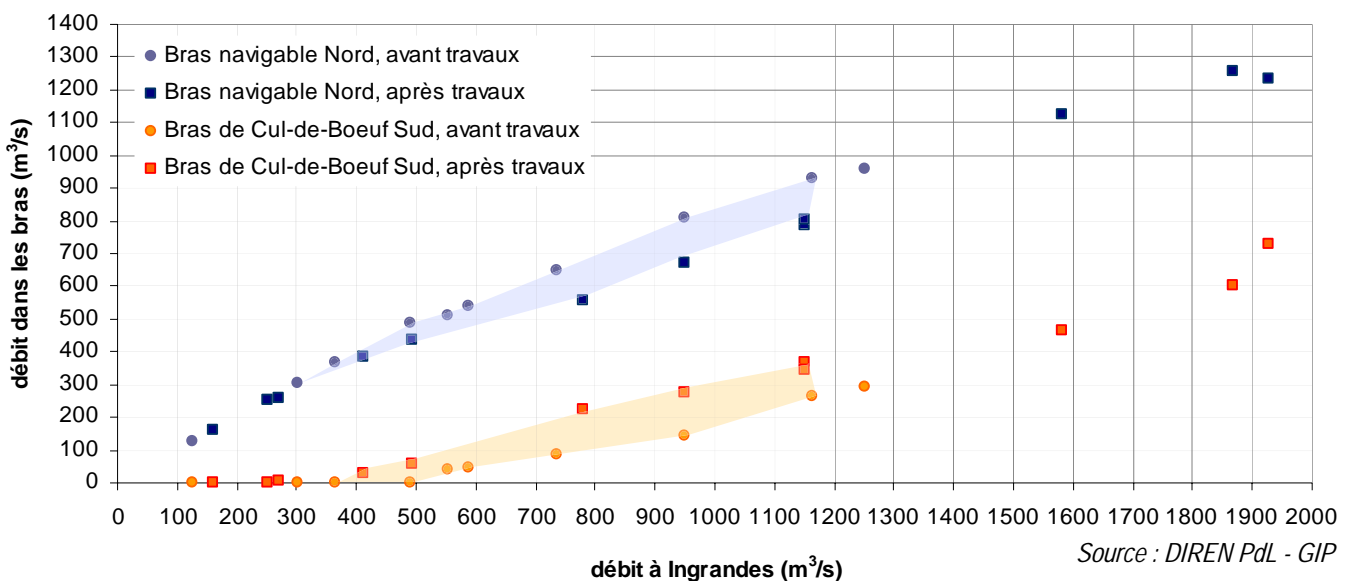
**Evolution des débits passant dans chaque bras (de part et d'autre de l'île Meslet) avant et après travaux par rapport au débit total à Ingrandes**

Le relèvement des niveaux d'eau contribue à une meilleure alimentation du bras sud de Cul-de-Boeuf. En analysant les données antérieures à l'aménagement, on remarque que le bras sud est fonctionnel à partir de 500 m<sup>3</sup>/s. Après travaux, le débit de connexion du bras passe à 350-400 m<sup>3</sup>/s (en orange sur le graphique). Il y a donc une nouvelle répartition des écoulements dans les 2 bras : le bras

navigable nord perd du débit aux environs de 400 m<sup>3</sup>/s au profit du bras sud qui récupère près de 10% du débit entrant à 1150 m<sup>3</sup>/s.

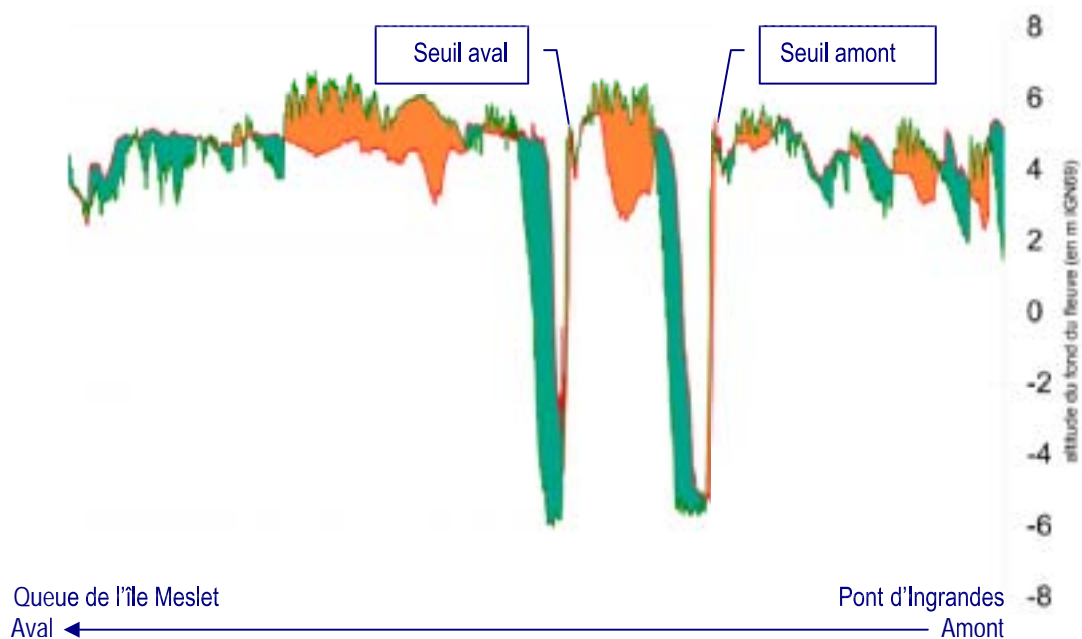
La profondeur des fosses atteint environ 10 m. En comparant 2 profils en long dans l'axe du chenal de navigation - le 19 août 2003 (tracé rouge) et le 12 mai 2004 (tracé vert) - du pont d'Ingrandes à la queue de

l'île Meslet, on constate une extension des fosses vers l'aval (en vert). Les zones d'engraissement figurent en orange sur le graphique ci-dessous.

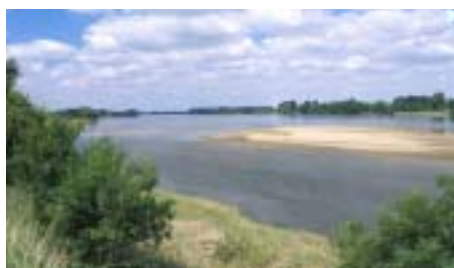
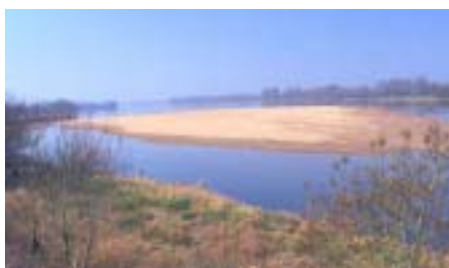
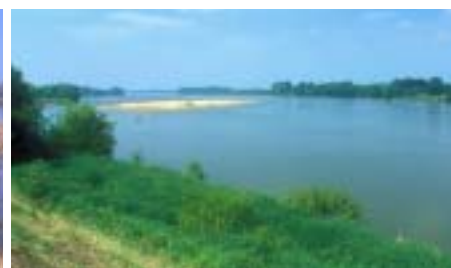
Débit = 1000 m<sup>3</sup>/s

L'examen des photographies prises au même endroit - dans la partie aval du bras de Cul-de-Bœuf - au cours des 4 années de suivi montre :

à 1000 m<sup>3</sup>/s, l'impact visuel des seuils avec une présence plus importante de l'eau ;  
à 425 m<sup>3</sup>/s, la mobilité des bancs de sables et l'érosion du bras sud.
