Réunion du groupe de travail : érosion des berges de l'île Meslet

Suivi des impacts des seuils du Fresne-sur-Loire / Ingrandes

NOTE - Erosion des berges de l'île Meslet en rive Nord

Groupe de travail : Érosion des berges de l'île Meslet

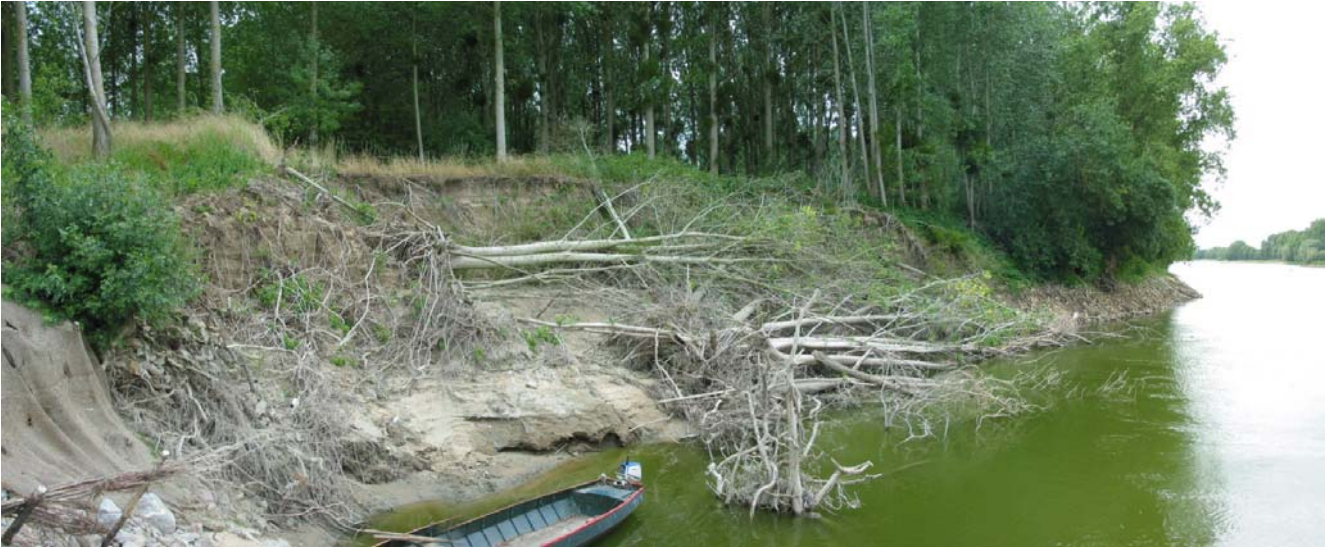
Vision globale de l'érosion de la berge de l'île en aval du seuil

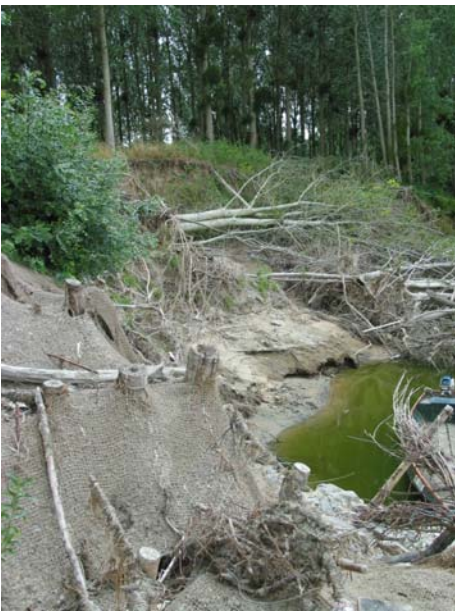
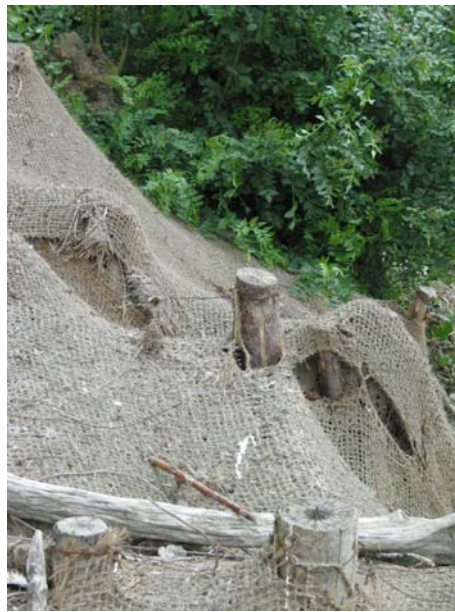
les boudins semblent intacts, mais la protection de berge par technique de génie végétal est en grande partie détruite en raison de l'instabilité du pied de berge en enrochement

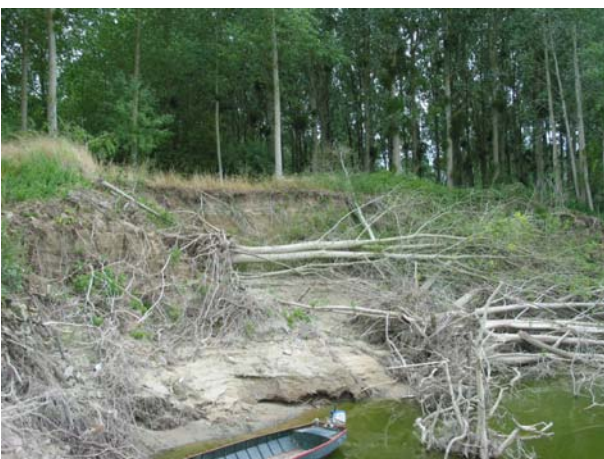
l'érosion de la berge à l'aval immédiat du seuil s'est faite sur une distance d'une quinzaine de mètres et sur environ 5 m en profondeur

des peupliers ont été déracinés et se trouvent toujours in situ

La ripisylve essentiellement composée de cultivars de peupliers âgés n'a pas pu assurer le maintien de la berge et des enrochements.

- ◆ la réfection des ouvrages ;
- ◆ l'ancrage des encombres (il est important de maintenir les arbres déracinés le long de la berge pour éviter qu'ils ne partent au gré du courant et fixer les géotextiles déchirés de la berge, ou alors de procéder à leur enlèvement)...

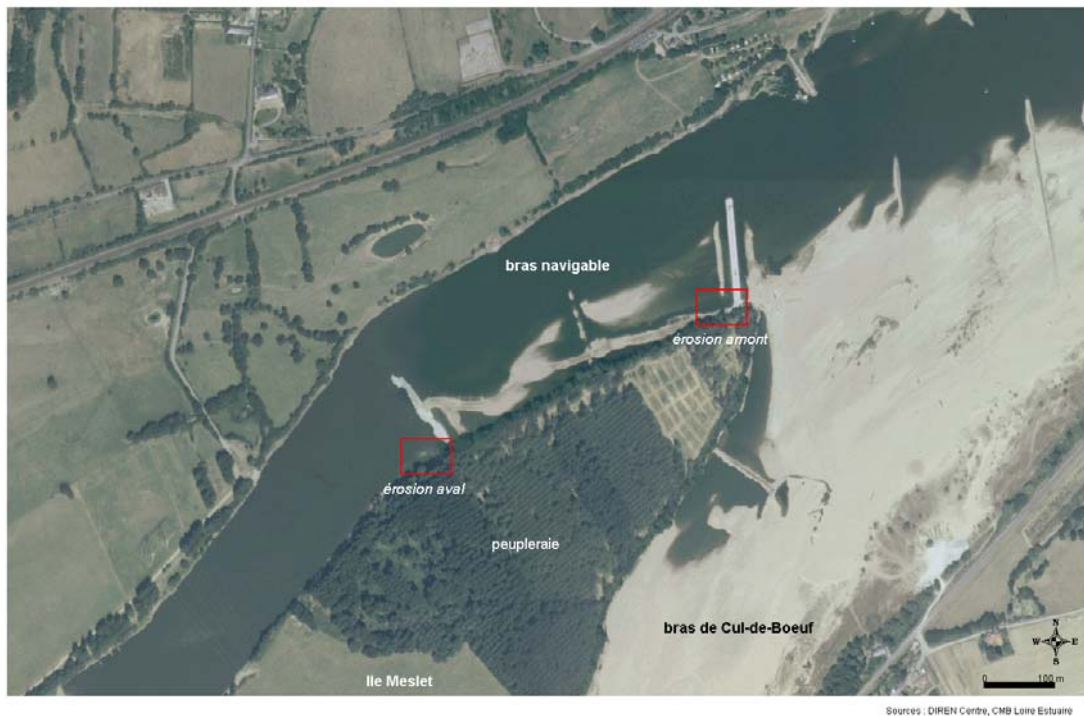
Pointe amont de l'île Meslet, étiage 2002
Localisation des sites d'érosion de la berge nord de l'île Meslet

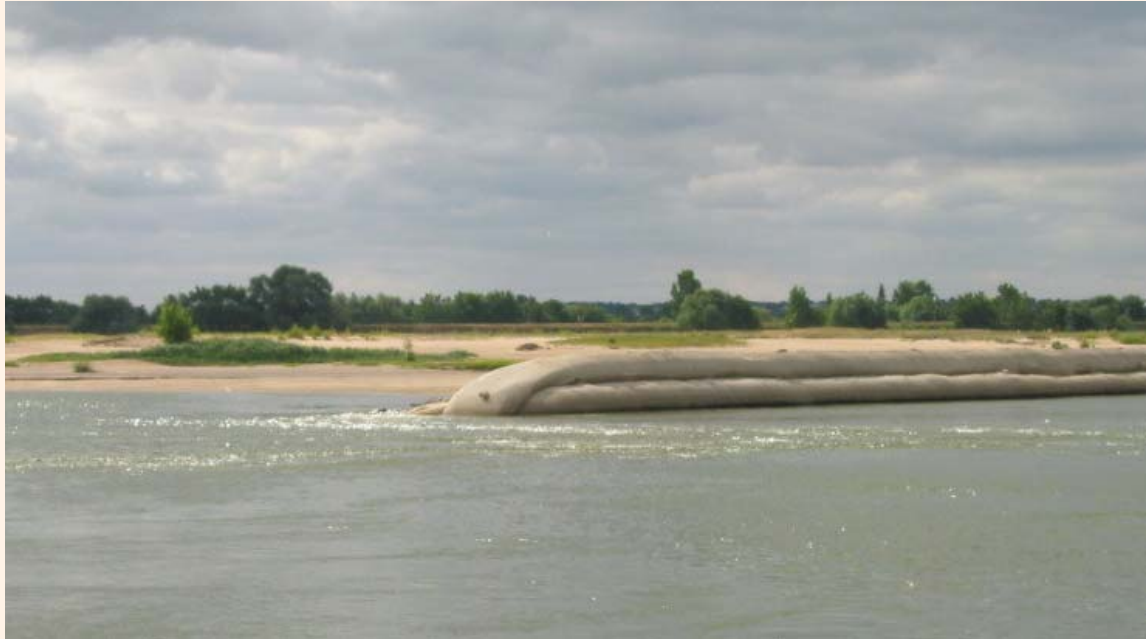
Seuil amont - rive île Meslet

La partie du seuil amont en rive de l'île Meslet est endommagée aux 2 extrémités, mais seule la zone d'ancrage à l'île est prise en compte. En effet, dans la partie proche de l'échancrure, le boudin supérieur est solidaire des 2 autres, si bien que c'est l'ensemble qui paraît déstabilisé.

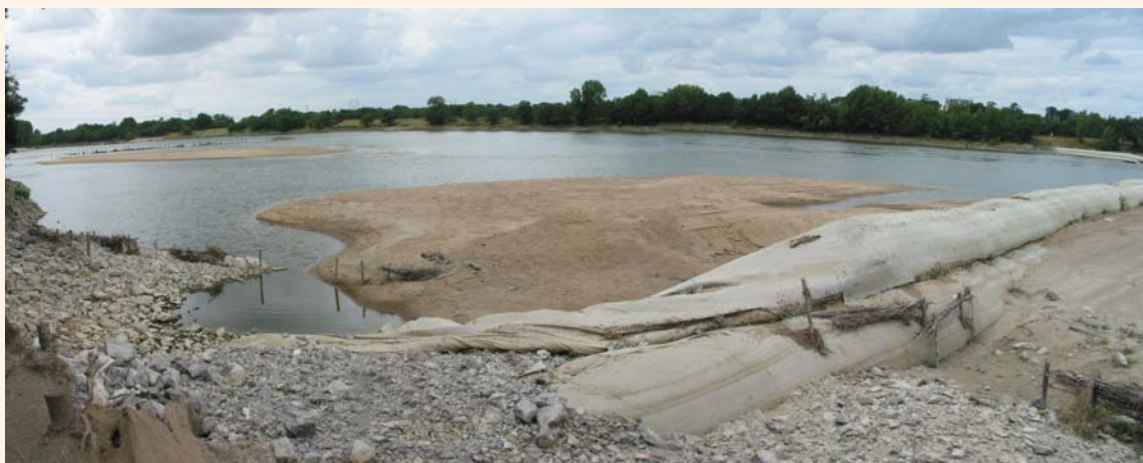
Seuil amont - ancrage à l'île Meslet

- le passage des engins de chantier sur le boudin, le long de la berge ; ce qui a certainement fatigué les poches de géotextile ;
- des picots de bois enfoncés dans le boudin supérieur, le fragilisant.

A la suite de quoi, la poche a rompu.

Dans le cas contraire, la réfection reviendra au maître d'ouvrage qui dispose d'une enveloppe financière d'environ 50 K€. La solution serait alors de coudre le boudin pour éviter le départ de sable puis de l'enrocher dans sa partie endommagée pour le consolider.
