Référence : SA / 546 / 2004

## **Suivi des impacts des seuils du Fresne-sur-Loire / Ingrandes**

### **NOTE - Erosion des berges de l'île Meslet en rive Nord**

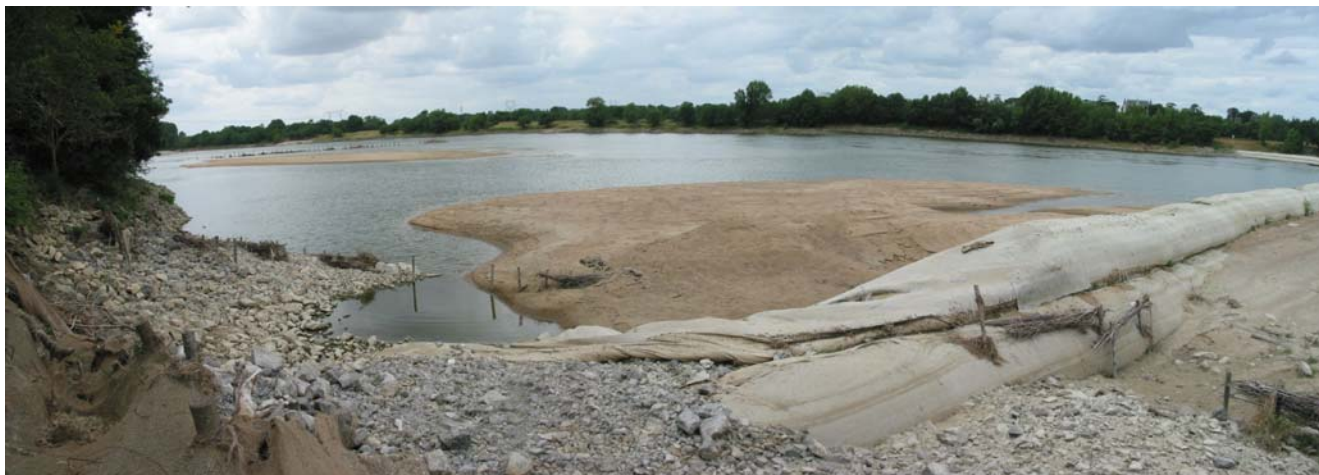
Ancrage du seuil amont sur l'île Meslet, prise de vue en direction de l'aval

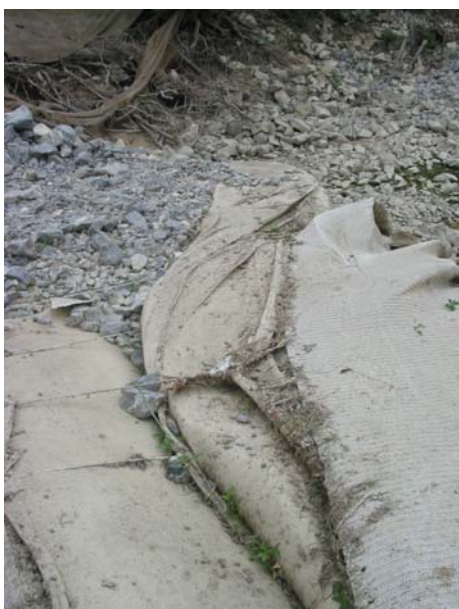
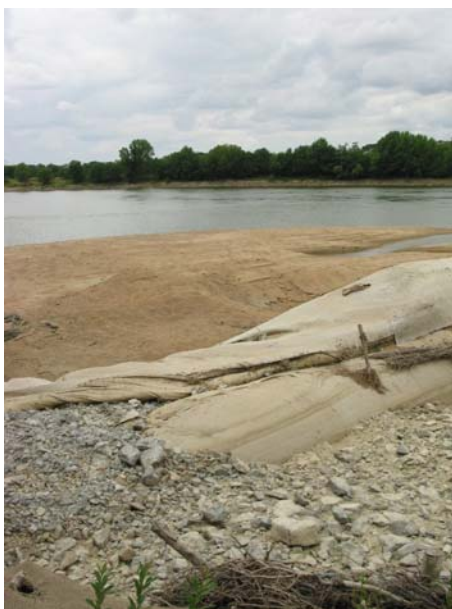
*le boudin supérieur en géotextile rempli de sable est crevé dans sa partie ancrée à l'île*

*il s'est vidé de son contenu sur quelques mètres et la « poche » a basculé fragilisant ainsi la berge vers l'aval*

1/ d'intervenir en solution d'urgence et donc dans un premier temps, avant la fin de l'année 2004, de travailler sur :

- ◆ la réfection des ouvrages ;
- ◆ l'ancrage des encombres (il est important de maintenir les arbres déracinés le long de la berge pour éviter qu'ils ne partent au gré du courant et fixer les géotextiles déchirés de la berge, ou alors de procéder à leur enlèvement)...

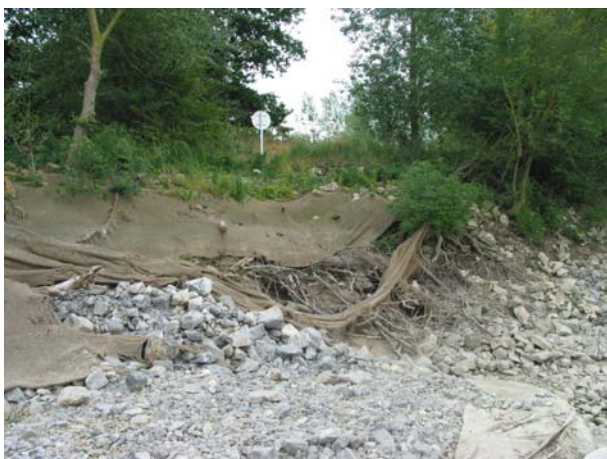
*la berge, au droit et en aval de la zone d'ancrage, était protégée par technique de génie végétal au sommet et enrochement en pied*

*l'empierrement est détruit, les géotextiles et végétaux sont arrachés*

*la berge en amont de l'ouvrage, en tête de l'île n'est que peu touchée par l'érosion, la protection est toujours en place*

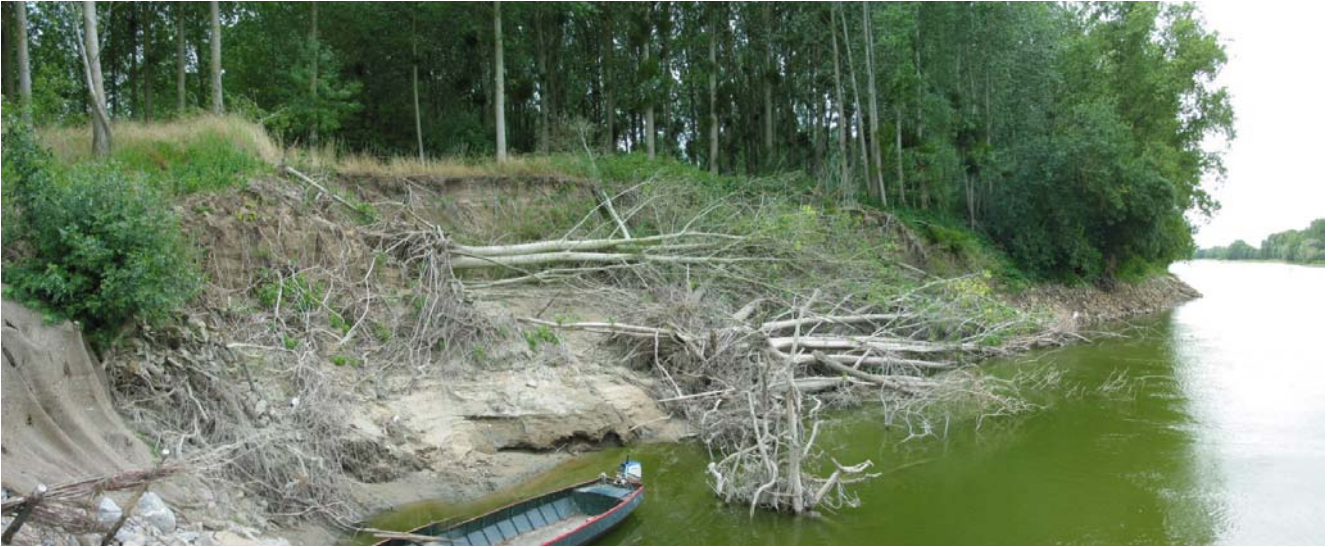
Vision globale de l'érosion de la berge de l'île en aval du seuil

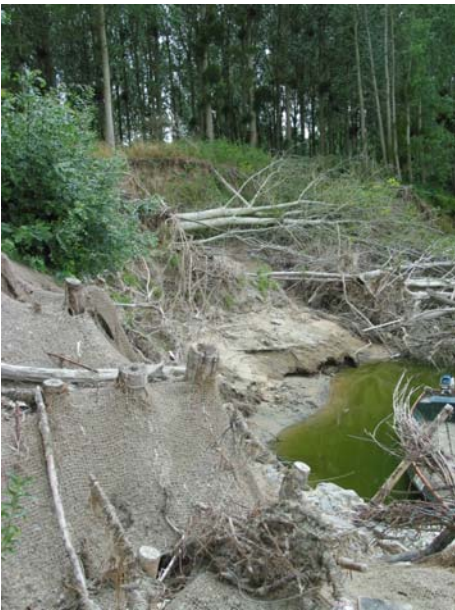
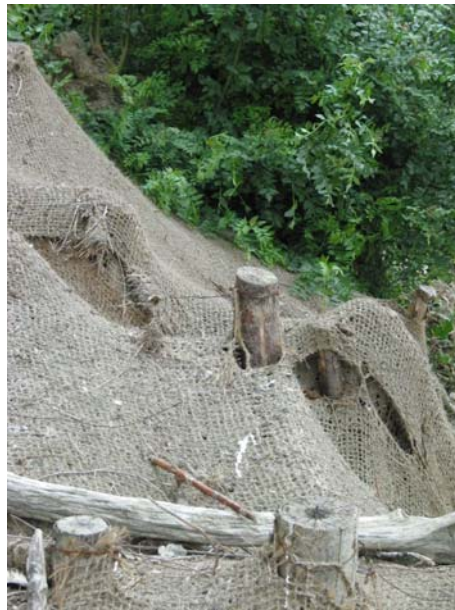
*les boudins semblent intacts, mais la protection de berge par technique de génie végétal est en grande partie détruite en raison de l'instabilité du pied de berge en enrochement*

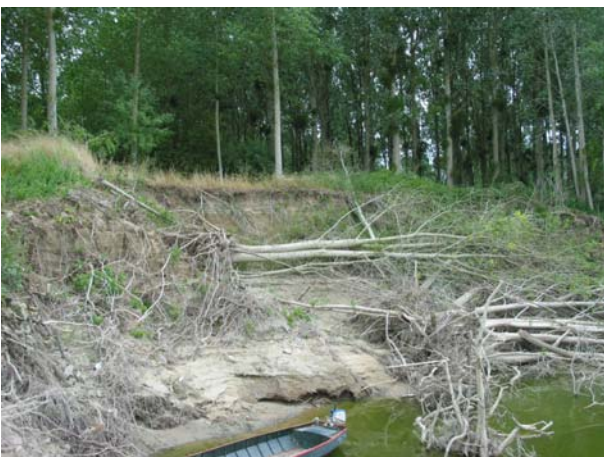
*l'érosion de la berge à l'aval immédiat du seuil s'est faite sur une distance d'une quinzaine de mètres et sur environ 5 m en profondeur*

*des peupliers ont été déracinés et se trouvent toujours in situ*

*La ripisylve essentiellement composée de cultivars de peupliers âgés n'a pas pu assurer le maintien de la berge et des enrochements.*

Le remous créé en crue par les ouvrages a engendré les érosions observées en rive nord de l'île Meslet et décrites précédemment, à l'aval immédiat de chaque seuil.
